»[...] beschloss er,
die Grenze seines
Reichs [...] mit
einem Wall zu
befestigen«

Zur Feldsteinmauer
im Dannewerk

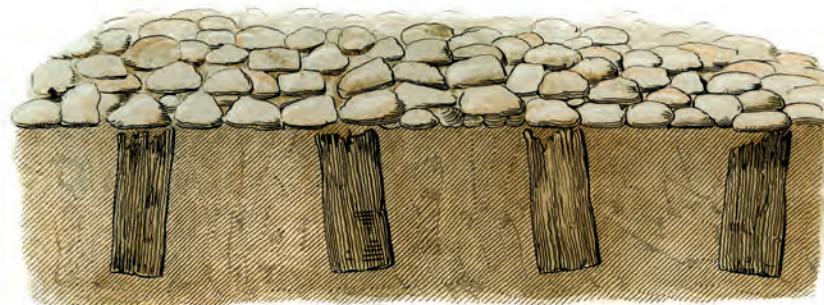
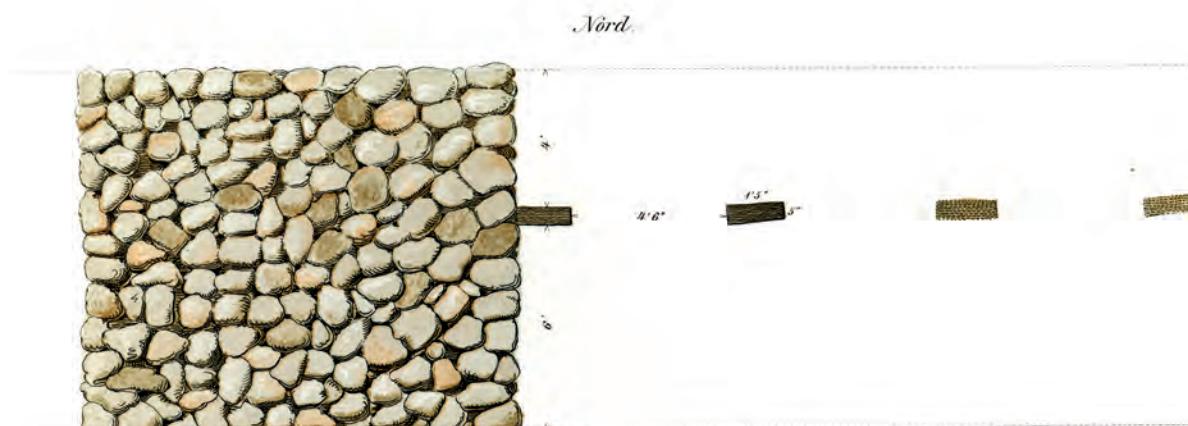
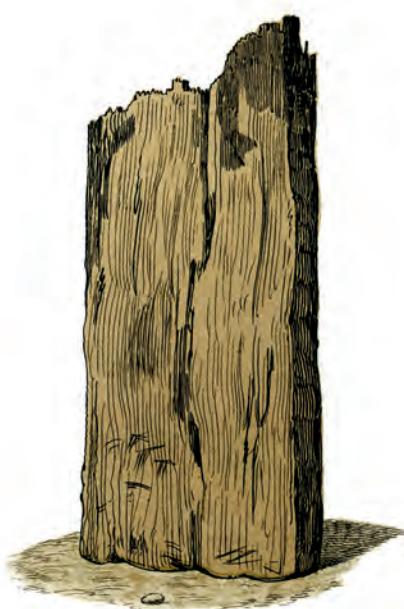
[2] »Eichenplanken« unter der Feldsteinmauer. Die Pfosten des Palisadenwalls in der Dokumentation der Grabung westlich der Schanze XIV. Die Zeichnung ist eine Lithografie von Jakob Kornerup aus dem Jahr 1861, Tafel IV und enthält ursprünglich mehr als diese drei Teilabbildungen. Sie ist in der Form wie hier in schwarz-weiß bei H. H. Andersen 1998, 41, Abb. 19 publiziert.

Gjennemsnitt med de under Kampsteensmuren staaende Egeplanker
Vest for Skandzen. N° 14.

Plan af Egeplanker, staaende opret i Jorden under Kampsteensmuren
Vest for Skandzen. N° 14.

Egeplanke, 4 Fod lang, 1 Fod 5 Tom. bred og 5 Tom. tyk, funden under
Kampsteensmuren vest for Skandzen. N° 14.

Dort, wo das Holz der Palisade vergangen war, wurden bei unterschiedlichen Ausgrabungen der vergangenen Jahrzehnte neben wenigen abgebrannten Resten der äußeren Beplankung vor allem indirekte Spuren des tragenden Palisadengerüstes dokumentiert: Im Abstand von etwa 2 m fanden sich rund 1,5 m tiefe Pfostengruben, in denen ursprünglich senkrechte, mit Steinen verkeilte Eichenpfosten standen. Auch am Nordwall des Danewerks waren Pfostengruben mit den gleichen Charakteristika vorhanden, und bereits 1971 fand der Danewerkforscher Henning Hellmuth Andersen dort bei Ausgrabungen Überreste einer Steinpflasterung, deren Deutung jedoch aufgrund ihrer schlechten Erhaltung und fehlender Vorbilder damals (noch) nicht gelang. Erst als sich bei der Ausgrabung im Jahr 2013 ähnliche Steine auch unter der Feldsteinmauer fanden, konnte über 40 Jahre später deren Funktion geklärt werden, wie weiter unten aufgezeigt wird.

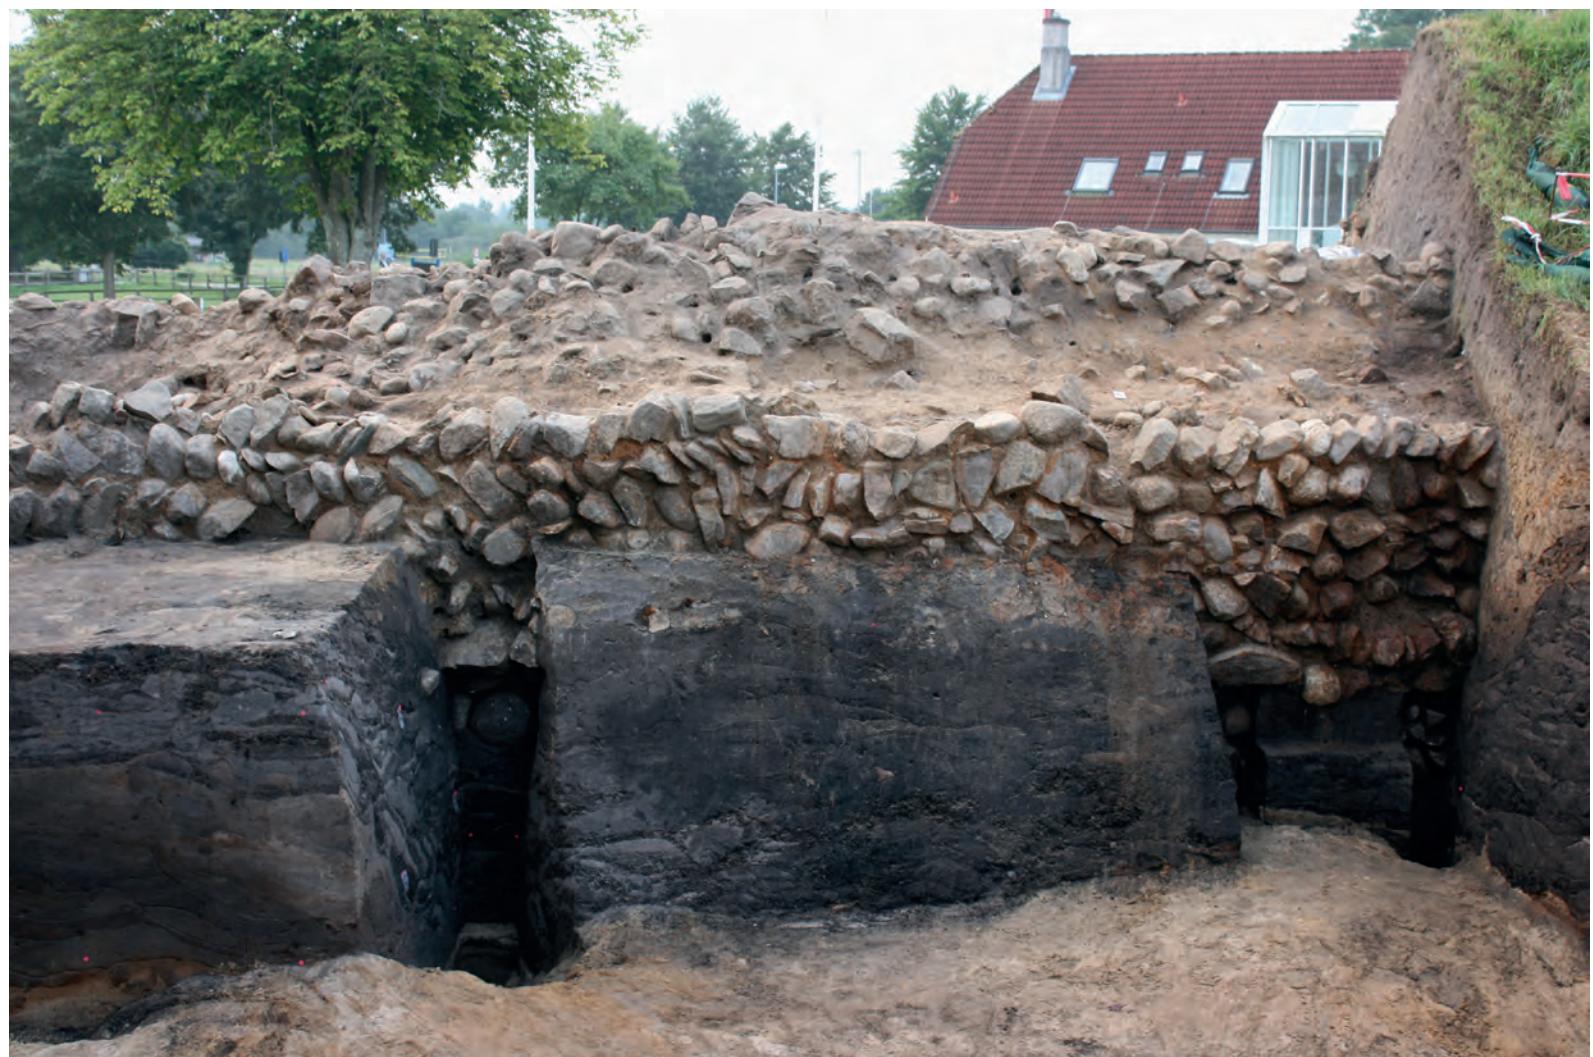
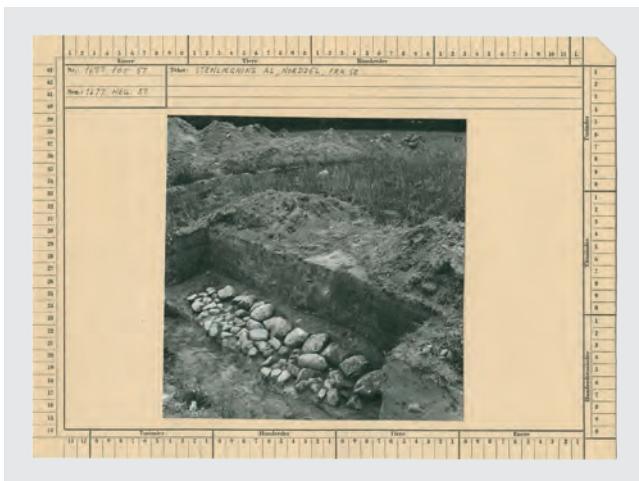
[3] Am einphasigen Nordwall des Danewerks fand H. H. Andersen bereits 1971 Überreste eines Steinpflasters zusammen mit den Pfostengruben des Palisadenwalls. SCAN aus dem Bericht von H. H. Andersen 1971 (Foto zu Bericht 1677)

Am Hauptwall zeigt die Stratigrafie, dass ein Feldsteinmauerbau auf die Holzpalisade der 730er-Jahre folgte und nicht, wie früher angenommen, gleichzeitiger Bestandteil derselben Konstruktion war. Dass es sich um zwei eigenständige, mit zeitlichem Abstand aufeinanderfolgende Bauwerke handelte, unterstreicht zusätzlich die Situation am Nordwall, wo sich die Palisadenpfostenlöcher mit dem Steinpflaster fanden, jedoch keine Feldsteinmauer.

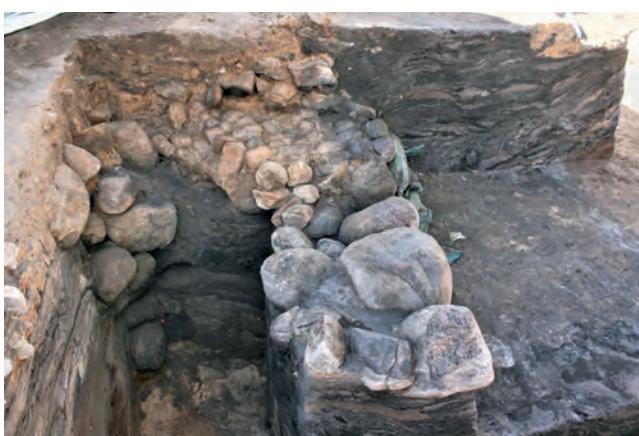
[4] Im Hauptwall fanden sich 2013 Spuren eines vergleichbaren Steinpflasters in Kombination mit großen Pfostengruben. Das Pflaster wurde später mit der Feldsteinmauer überbaut. FOTOGRAFIE © ALSH, Astrid Tummuscheit

Nähere Untersuchungen ergaben die Zugehörigkeit dieser Steine zu einem leicht zurückversetzten, sauber verlegten Pflaster unter der späteren Mauer. Die Steine waren wie die der Feldsteinmauer in ungebrannten Lehm gelegt, der jedoch nicht gelb, sondern blaugrau war. Dieser Befund stimmte sehr gut mit dem weiter oben beschriebenen, schon 1971 von Andersen am Nordwall entdeckten Pflaster überein und ist – wie dort – im Zusammenhang mit der älteren Holzpalisade zu sehen. Da die sauber verlegten Steine bisher nur nördlich, das heißt »hinter« der Pfostenreihe gefunden wurden, dürfte es sich um einen befestigten Laufgang im Schutz der eigentlichen Palisade handeln.

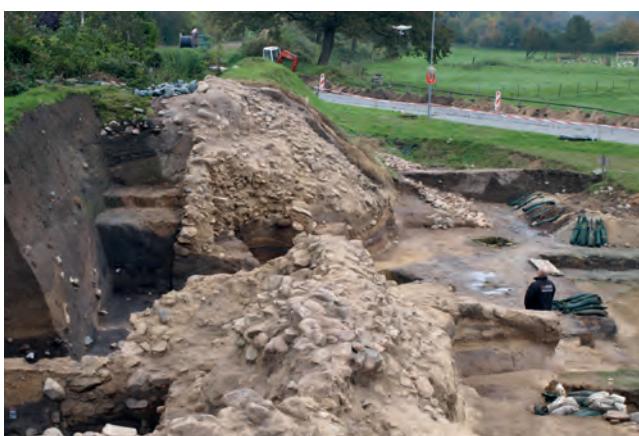
[5] Die besonders im Vordergrund stark geplünderte Ruine der Feldsteinmauer, von Südwesten aus über die Toröffnung hinweg gesehen. Im Hintergrund die moderne Straße Am Ochsenweg, die hier das Danewerk kreuzt. FOTOGRAFIE © ALSH, Astrid Tummuscheit

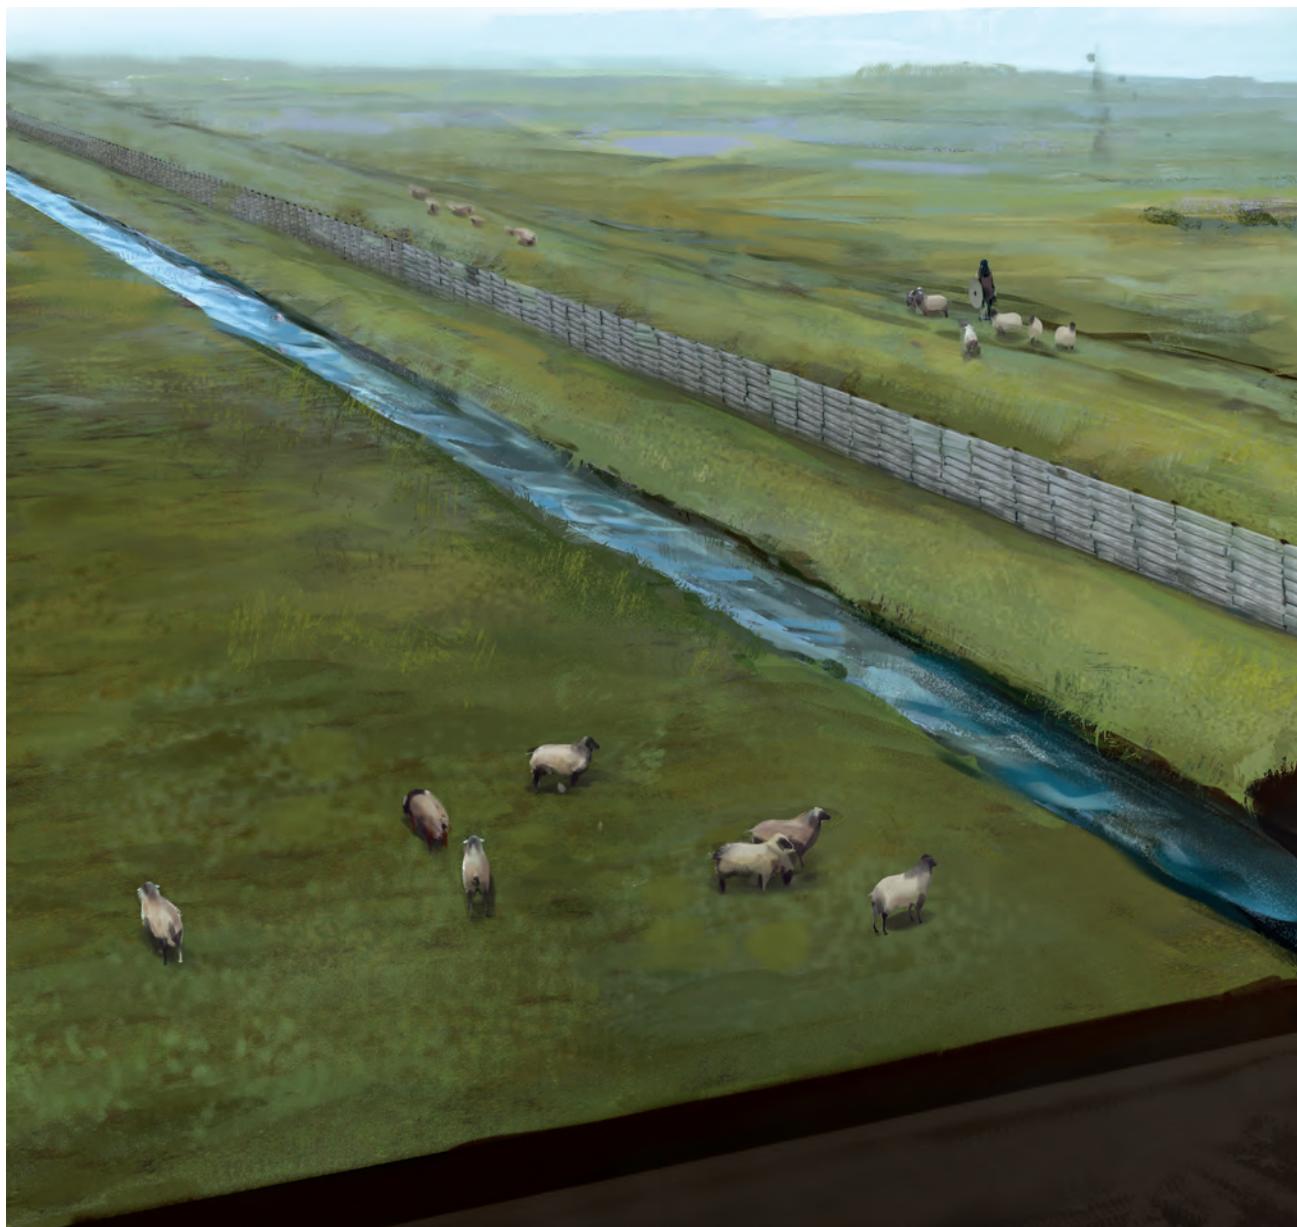
[7] Die Abbildung zeigt einen Rekonstruktionsversuch des Palisadenwalls (Bauzeit Ende der 730er-Jahre) auf Grundlage des archäologischen Befundes. Da die Pfostengruben mit Steinverkeilung zwar erhalten waren, die Holzpalisade selbst jedoch nicht, kann über deren genaue Höhe, Bauweise und Aussehen nur begründet spekuliert werden. Die Sedimente im Graben vor dem Wall zeigten während der Ausgrabung deutlichen Wassereinfluss und deuten auch auf stehendes Wasser hin; ob dieser jedoch dauerhaft Wasser führte, ist fraglich.

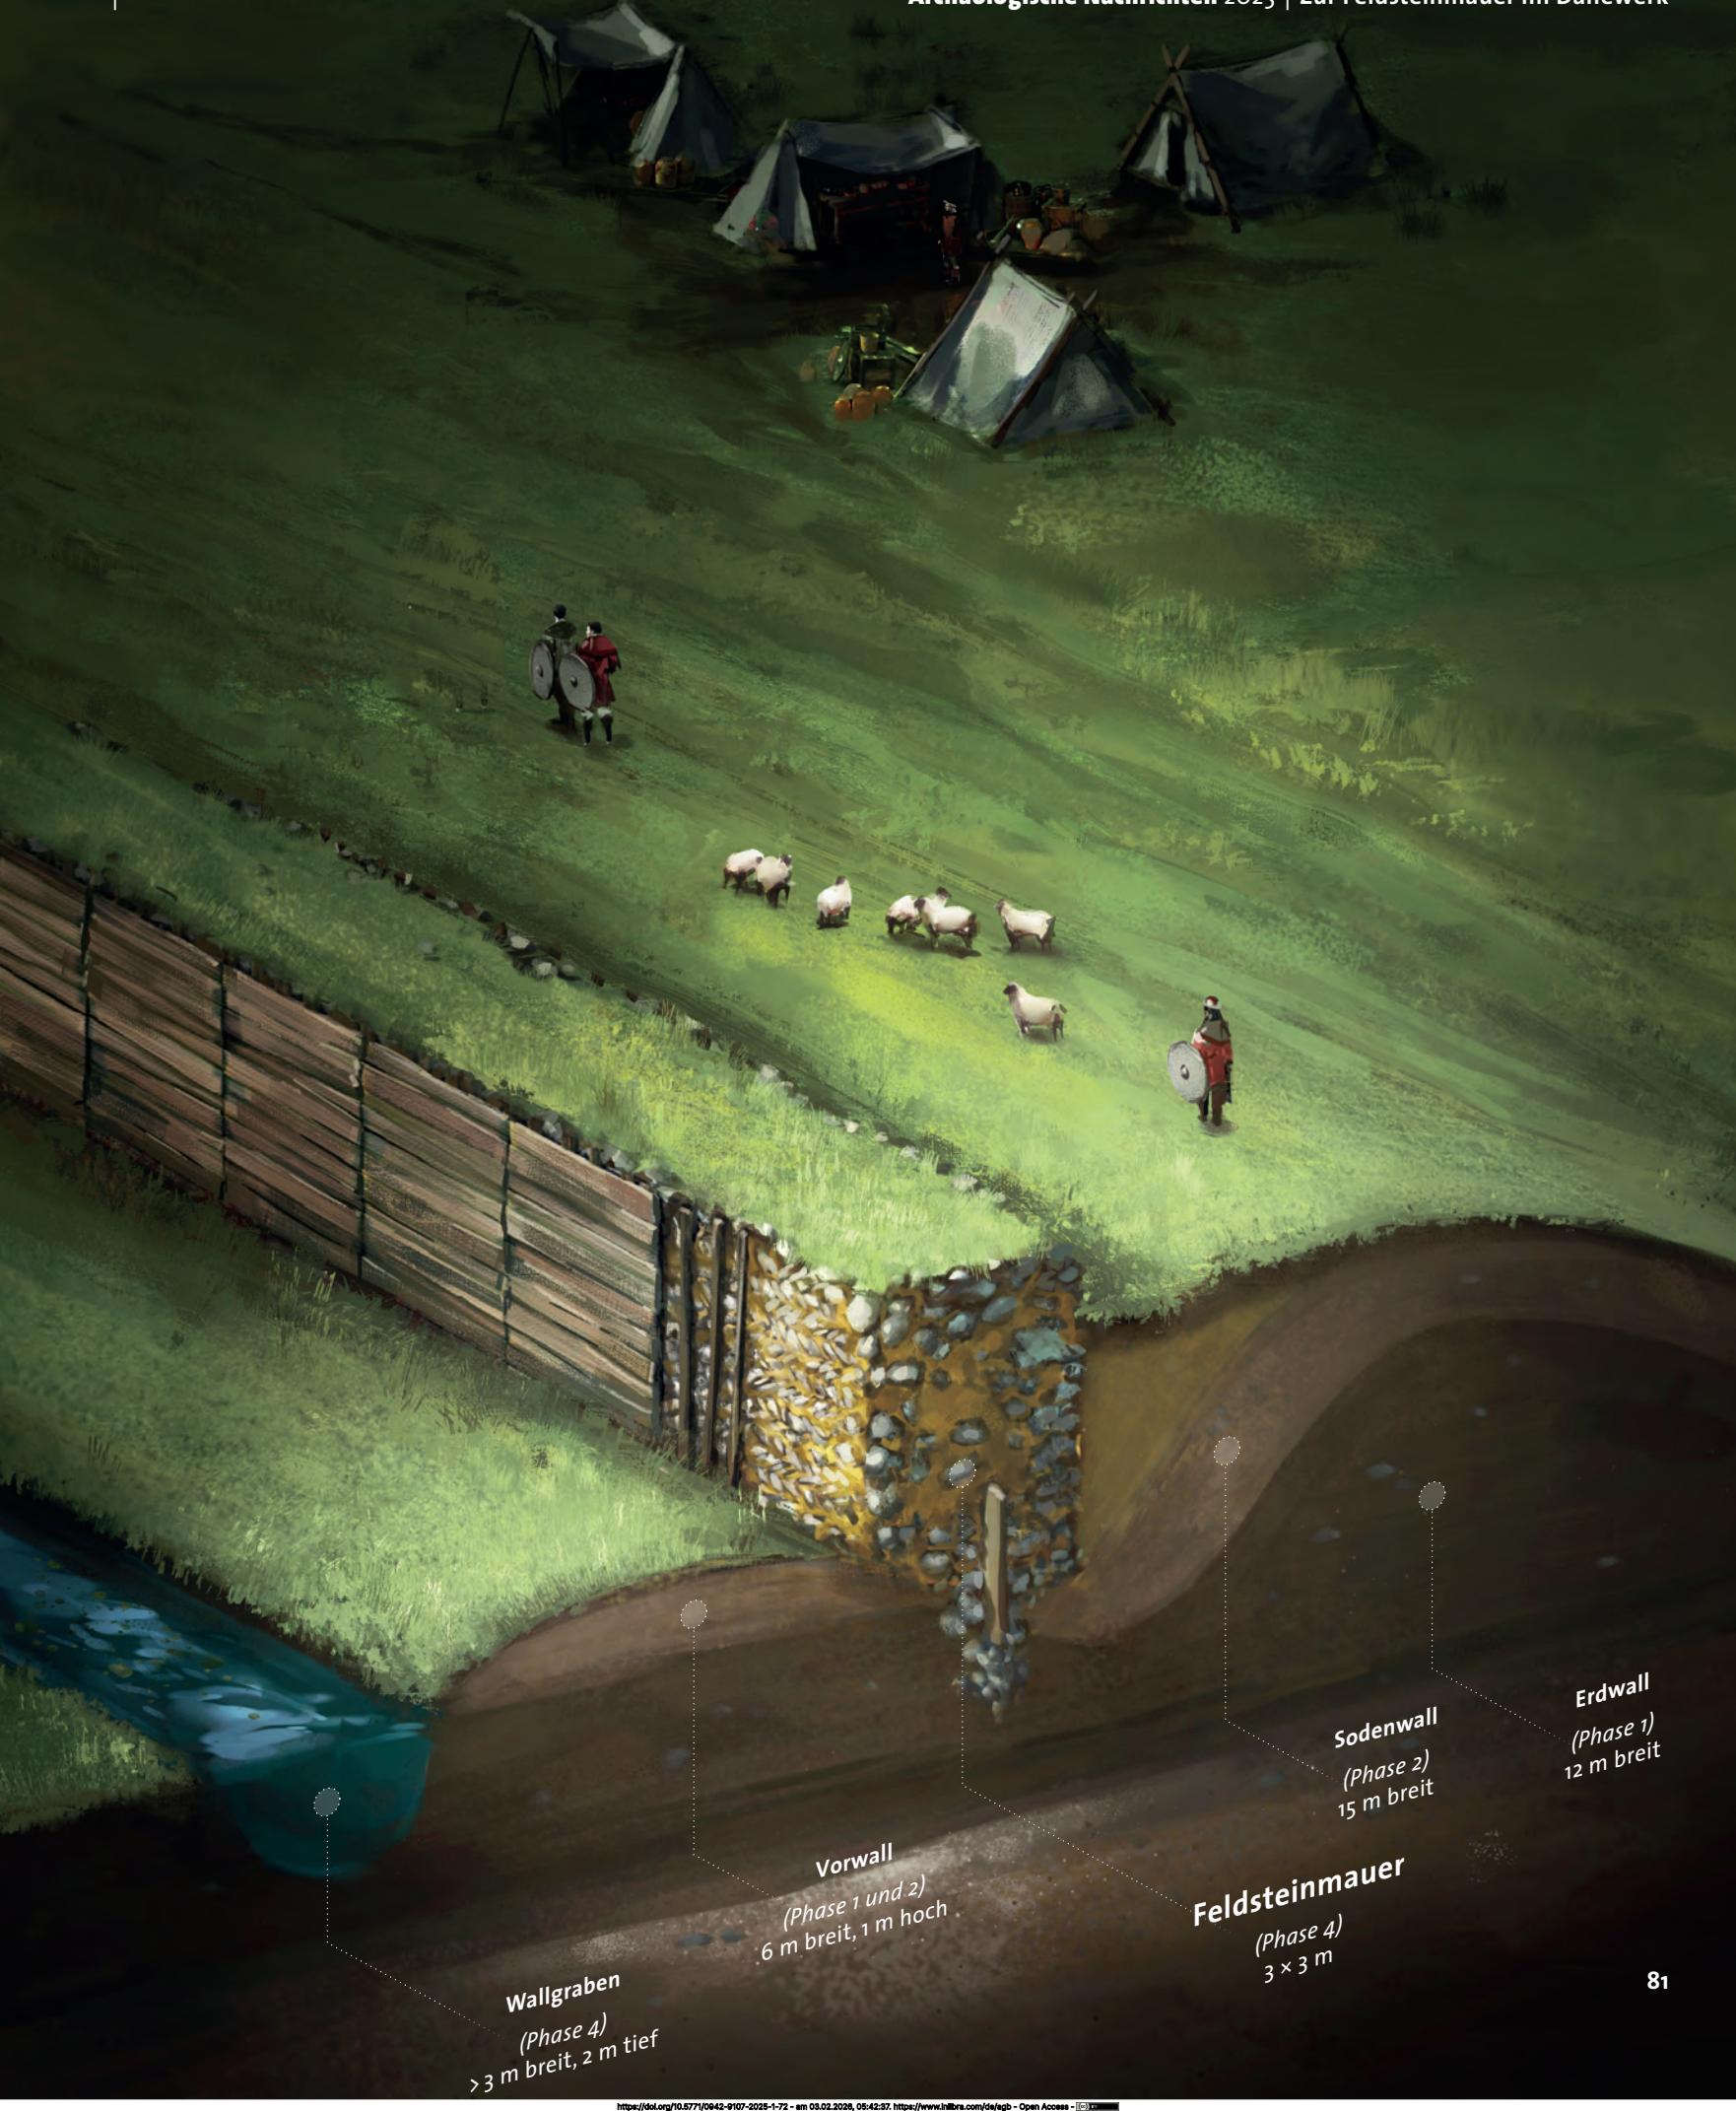
[8] Die Abbildung zeigt einen Rekonstruktionsversuch der Feldsteinmauer (Bauzeit um 800) auf Grundlage des archäologischen Befundes. Die Mauer wurde vor den älteren Sodenwall (um 500) und über ihren direkten Vorgänger, den Palisadenwall (späte 730er-Jahre), gebaut. Dessen Pfostengruben mit Steinverkeilung blieben unter der Feldsteinmauer erhalten und bildeten deren Mittelachse. Die Mauer erwies sich nach ihrer Fertigstellung als empfindlich gegenüber Witterungseinflüssen und wurde deshalb an der Vorderseite mit einer Holzverschalung versehen. Da die Mauerkrone bisher in keiner Ausgrabung vollständig erhalten vorgefunden wurde, kann über ihr genaues Aussehen nur begründet spekuliert werden. Sicher ist jedoch, dass es eine Abdeckung zum Schutz der Lehm-Stein-Konstruktion gegeben haben muss.

Die Mauer bestand aus zwei senkrechten Außenseiten (Schalenmauerwerk), zwischen denen die Steine eher ungeordnet eingefüllt waren. Als Verbundmaterial diente Mörtel aus ungebranntem Lehm. In der Vorder- und Rückfront der Mauer fanden sich immer wieder Bänder oder Zonen aus schräg stehenden plattigen Steinen. Dieser sogenannte Fischgrät- oder Ährenverband (*opus spicatum*) kam dabei wohl weniger aus ästhetischen, denn aus konstruktiven Gründen zur Anwendung. Ein großer Anteil der Steine ist zudem vor der Verarbeitung behauen und dadurch mit Nasen, Vorsprüngen und Spitzen versehen worden. Vermutlich sollte diese Bearbeitung den eher rundlich abgerollten eiszeitlichen Geschieben besseren Halt im Mauergefüge verleihen. Mehrfach beobachtete längere behauene Steine reichten vom ungeordneten Inneren bis zu einer der äußeren Mauerschalen und dienten als Anker zur Stabilisierung der Konstruktion. Schließlich wurden bei mehreren Ausgrabungen Pfostengruben entlang der Mauerfront gefunden, die eine Holzverschalung der Fassade nach Süden hin vermuten lassen. Dabei konnte während der Torgrabung in Dannewerk-Rothenkrug nachgewiesen werden, dass dies erst nachträglich geschah. Möglicherweise hatte sich erst später gezeigt, dass der ungebrannte Lehm Mörtel dem Wetter der hiesigen Breiten nicht standhielt und durch eine Holzverschalung geschützt werden musste.
